## NOTAT RIG 001

| OPPDRAAG | <b>Reguleringsplan for tomt Gnr./Bnr.: 8/6, Råde</b> | DOKUMENTKODE | 10258811-RIG-NOT-001_rev01 |
| EMNE | Områdestabilitetsvurdering iht. NVE 1/2019 | TILGJENGELIGHET | Åpen |

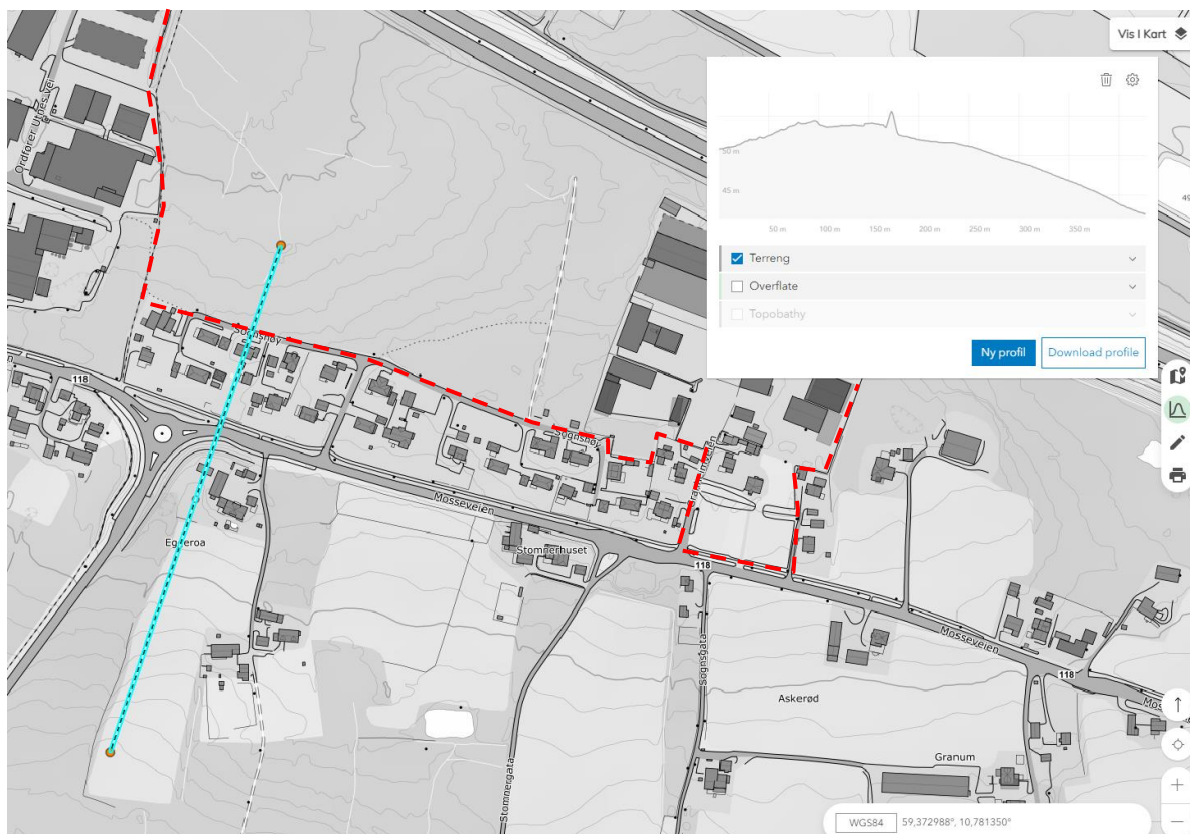
Figur 6-3: Profil til skråning sør for tomte, høydata.no [4]. Planområdet er i rød stiplingslinje.

Mot sør-vestre profil er koten til fot av skråningen på rundt +43 og til topp av skråningen (på tomta) er ca. på kote +54, skråningshøyde er ca. 11 m med ca. 345 m avstand. Det vil si at det ikke er fare for skred her og helningen slakere enn 1:30, se figur 6-3. Østre profil er kote til fot av skråningen på rundt +41 og til topp av skråningen (på tomta) ca. på kote +55, skråningshøyde er ca. 11 m med ca. 400 m avstand. Det vil si at det ikke farer for skred her og helningen slakere enn 1:29, se figur 6-4.

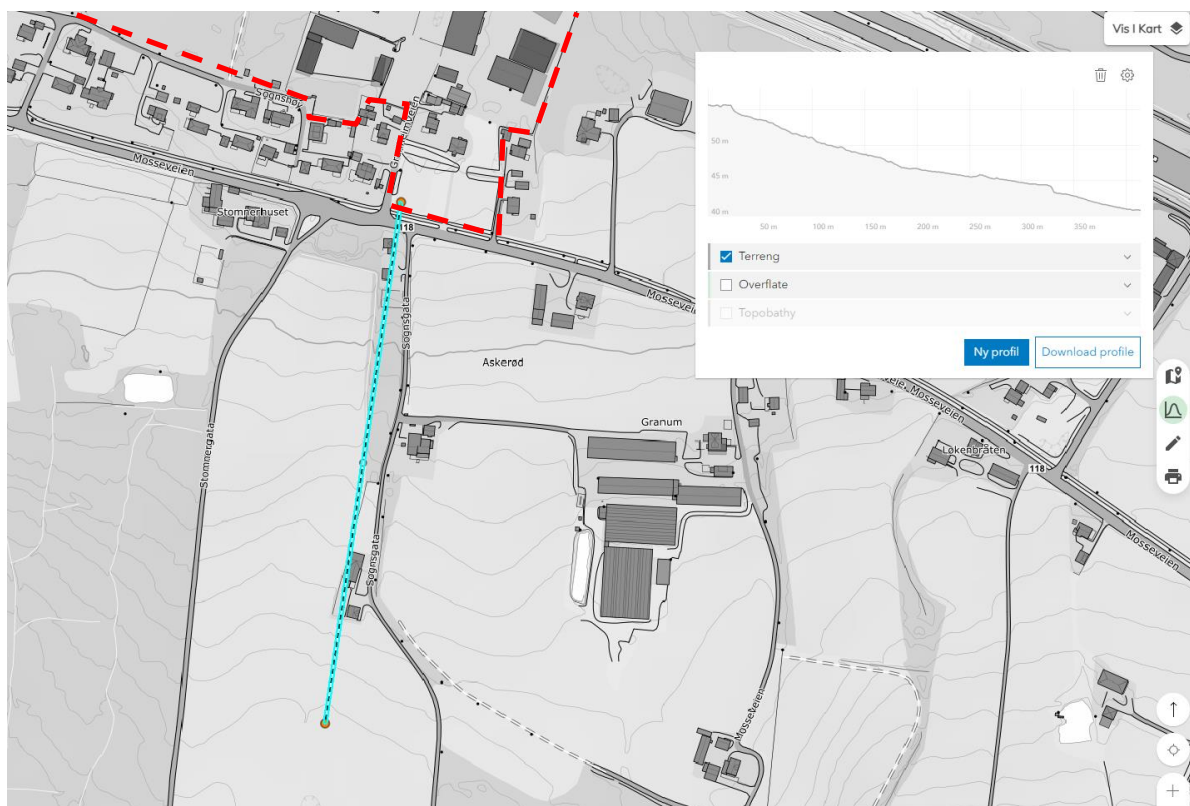
Figur 6-4: Profil til skråning sør for tomte, høydata.no [4]. Planområdet er i rød stiplingslinje.

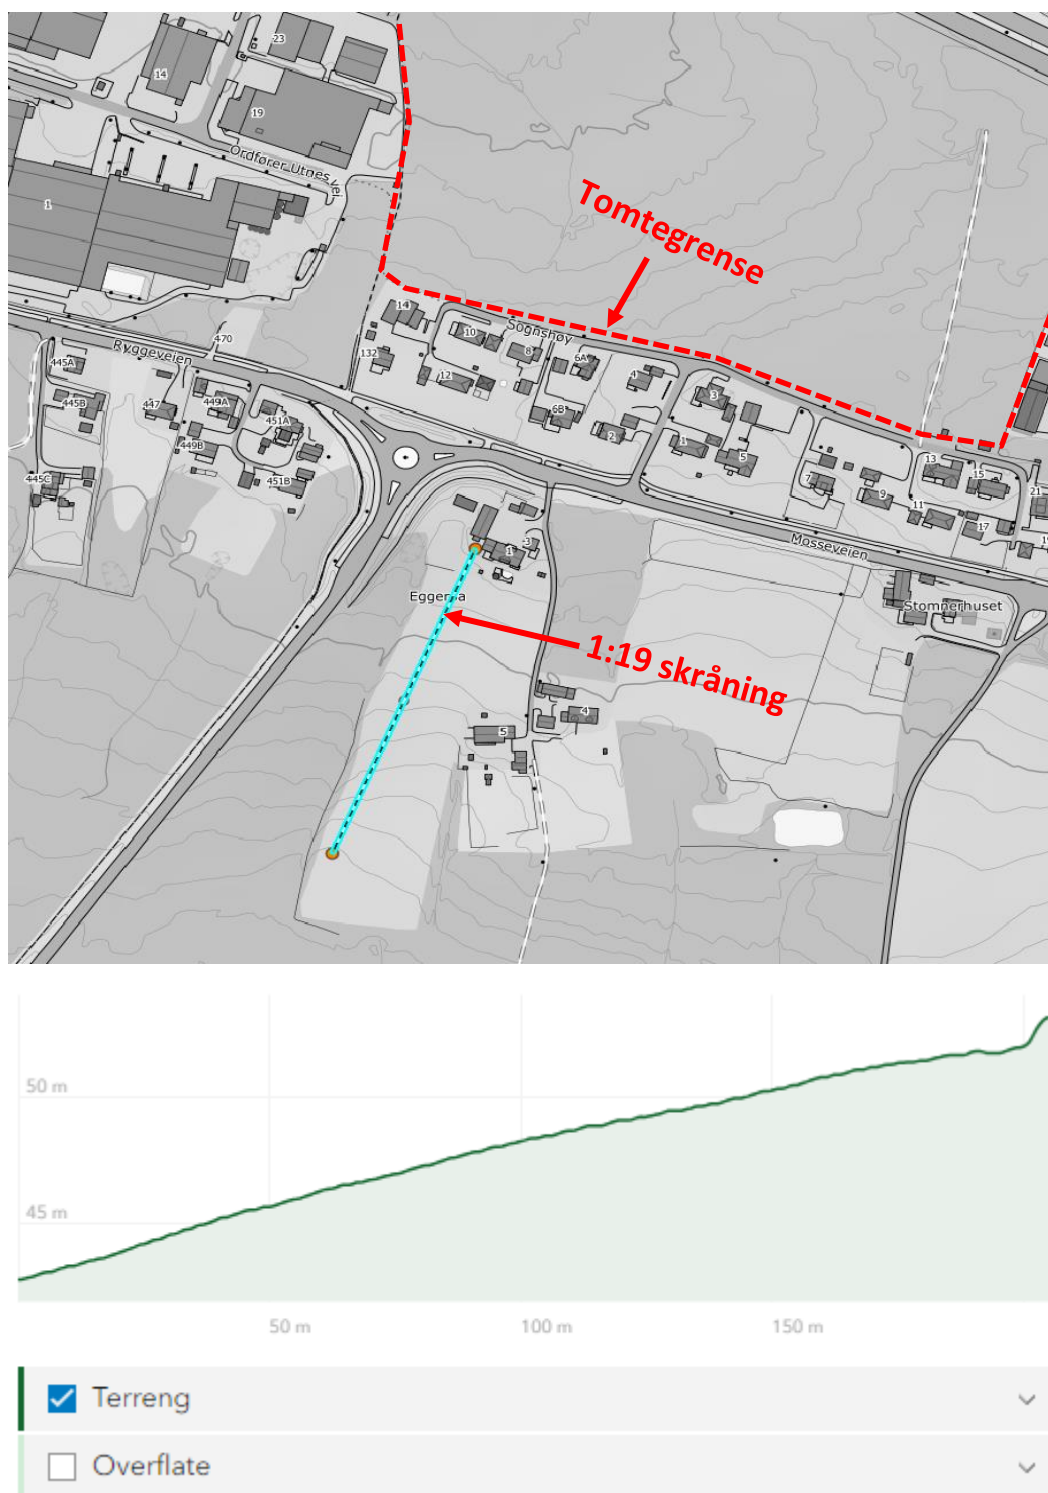
Figur 6-6: Profil til skråning med helning ca. på 1:19, sør for planlagte tomte. Høydata.no [4].

Det er en skråning i sør med helning ca. 1:19 og skråningshøyde er på 10 m, vises i figur 6-6. Avstand fra tomta til denne skråningen er på ca. 146 m, det vil si større enn 2H (20 m), se figur 6-5. Skråningen er utenfor influensområdet til tomta/tiltaket. Dette henvises til kap. 3.3.7 i NVEs veileder 1/2019 [1].
