NOTAT

# Lågbukollen hyttefelt

Vurdering av områdestabilitet

DOKUMENTKODE: 10259287-RIG-NOT-001

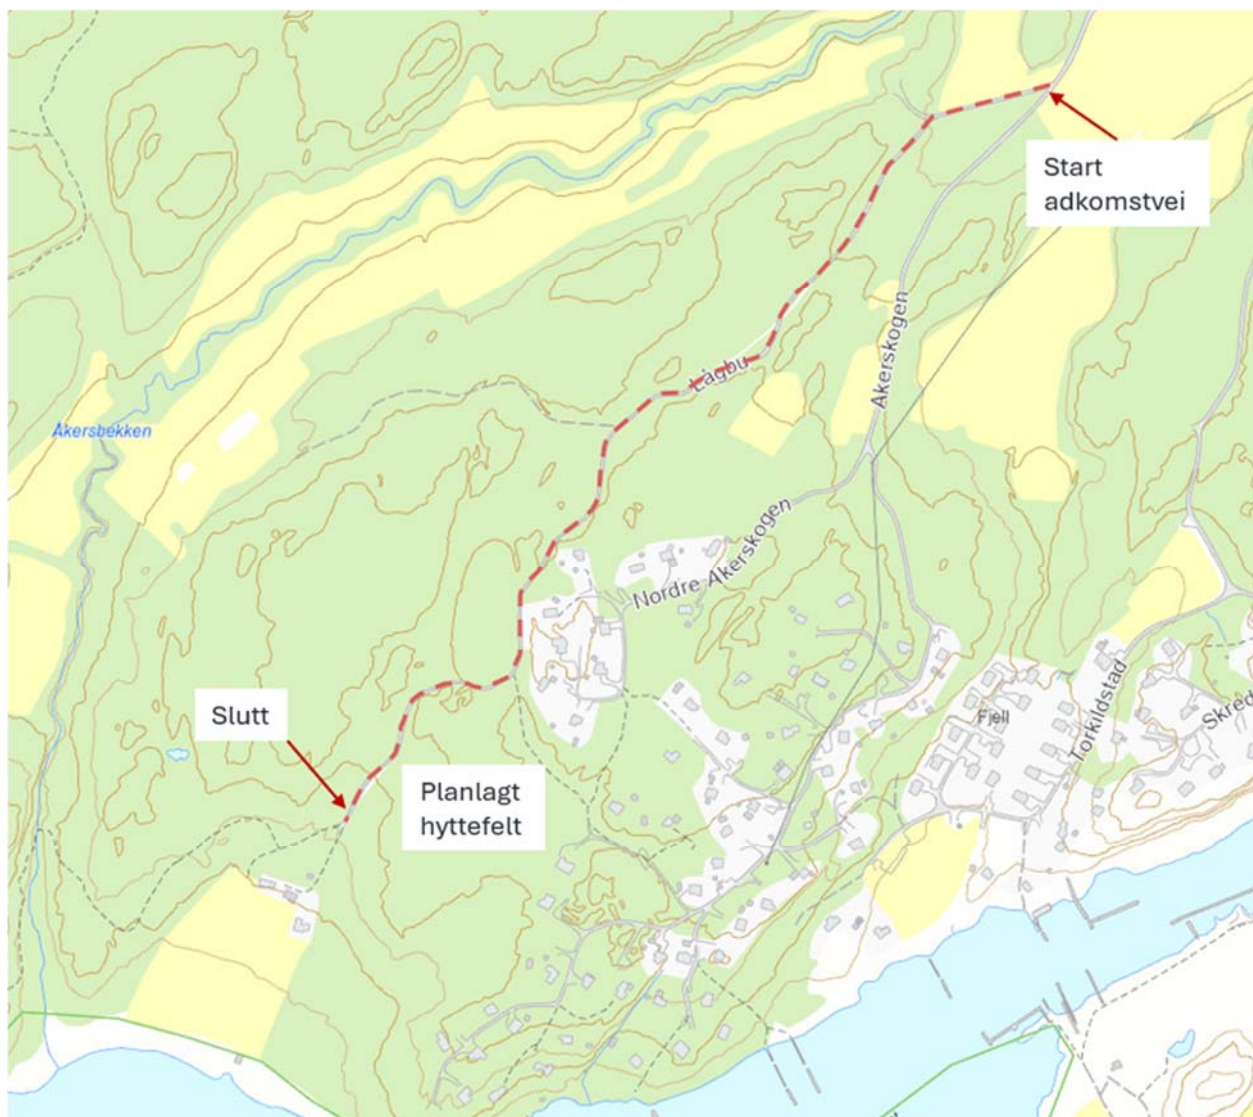
Figur 5-4 Kartutsnitt med planlagt hyttefelt, adkomstveien og Åkersbekken [3].

Nærmeste vassdrag er elva Åkersbekken som ligger ca. 100 m nord for adkomstveien i nærmeste punkt, figur 5-4. Mellom elva og adkomstveien er det fjellkoller og berg i dagen. Det er dermed ikke fare for erosjon.

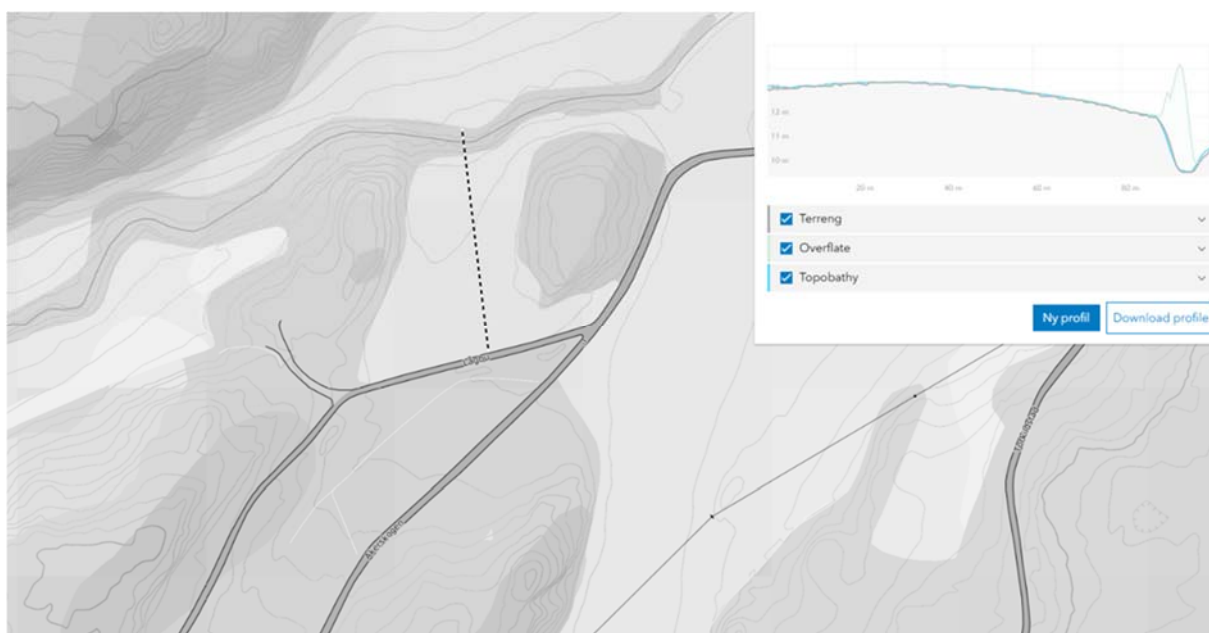
Figur 7-2 Terrengprofil for veistrekningen som ligger i aktsomhetssonen for kvikkleireskred [4].

Figur 7-2 viser et terrengprofil fra adkomstveien til Åkersbekken. Profilet viser at terrenget ved veistrekningen på ca. 130 m som ligger innenfor aktsomhetssonen for kvikkleireskred er flatt og har helning som er slakere enn 1:20. I tillegg er skråningshøyden ned mot elva mindre enn 5 m (3 m). Sør for veien er det observert berg i dagen. Det vurderes derfor at denne delen av veien ikke ligger innenfor et potensielt løsneområde for områdeskred.

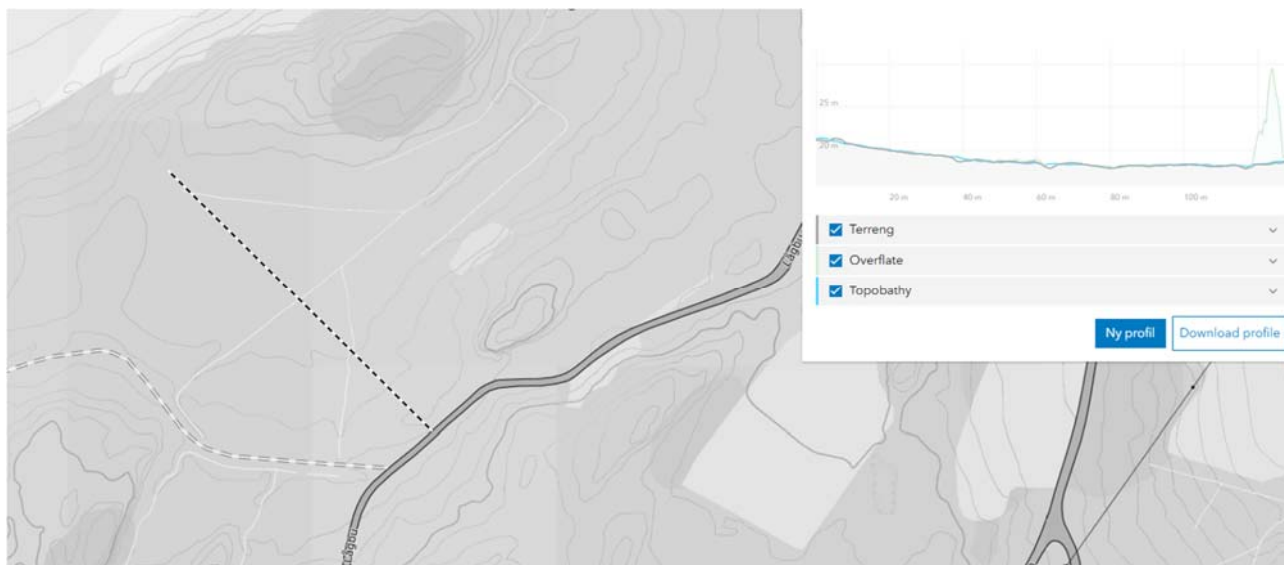
Figur 7-4 Terrengprofil fra den andre området langs adkomstveien der det ikke ble observert berg i dagen på befaring [4].

Ved det andre delområdet er terrenghøyden ca. 3 m og terrenghelningen slakere enn 1:20, figur 7-4.

Terrengkriteriene for å utelukke områdeskred er dermed til stede i dette delområdet.

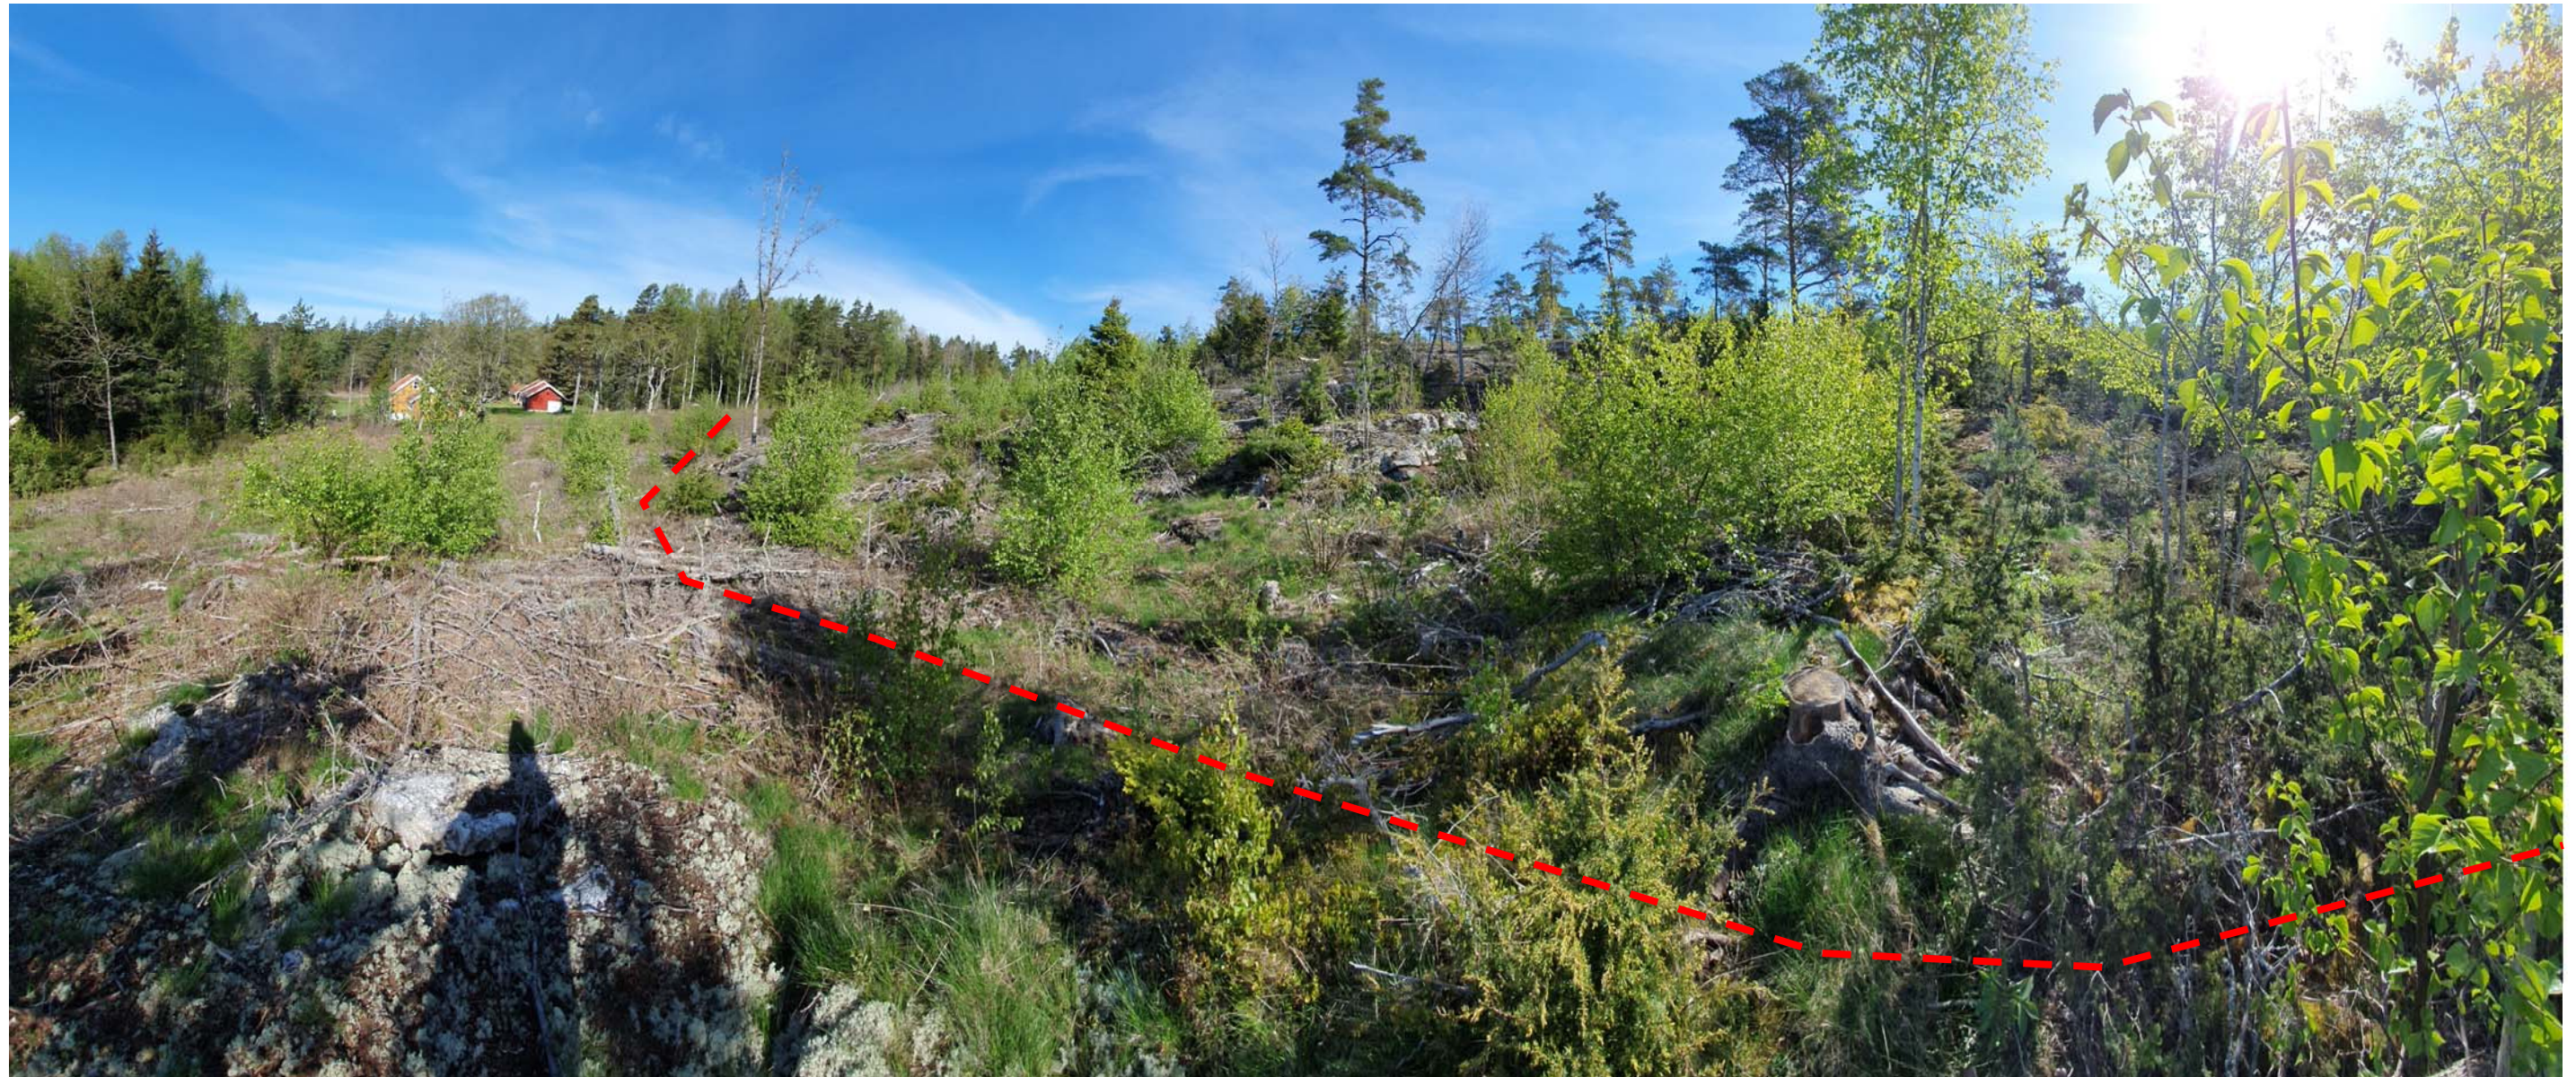
**BILDE 7**

MYE BERG I DAGEN OG STÅR PÅ BERG DER BILDE TAS

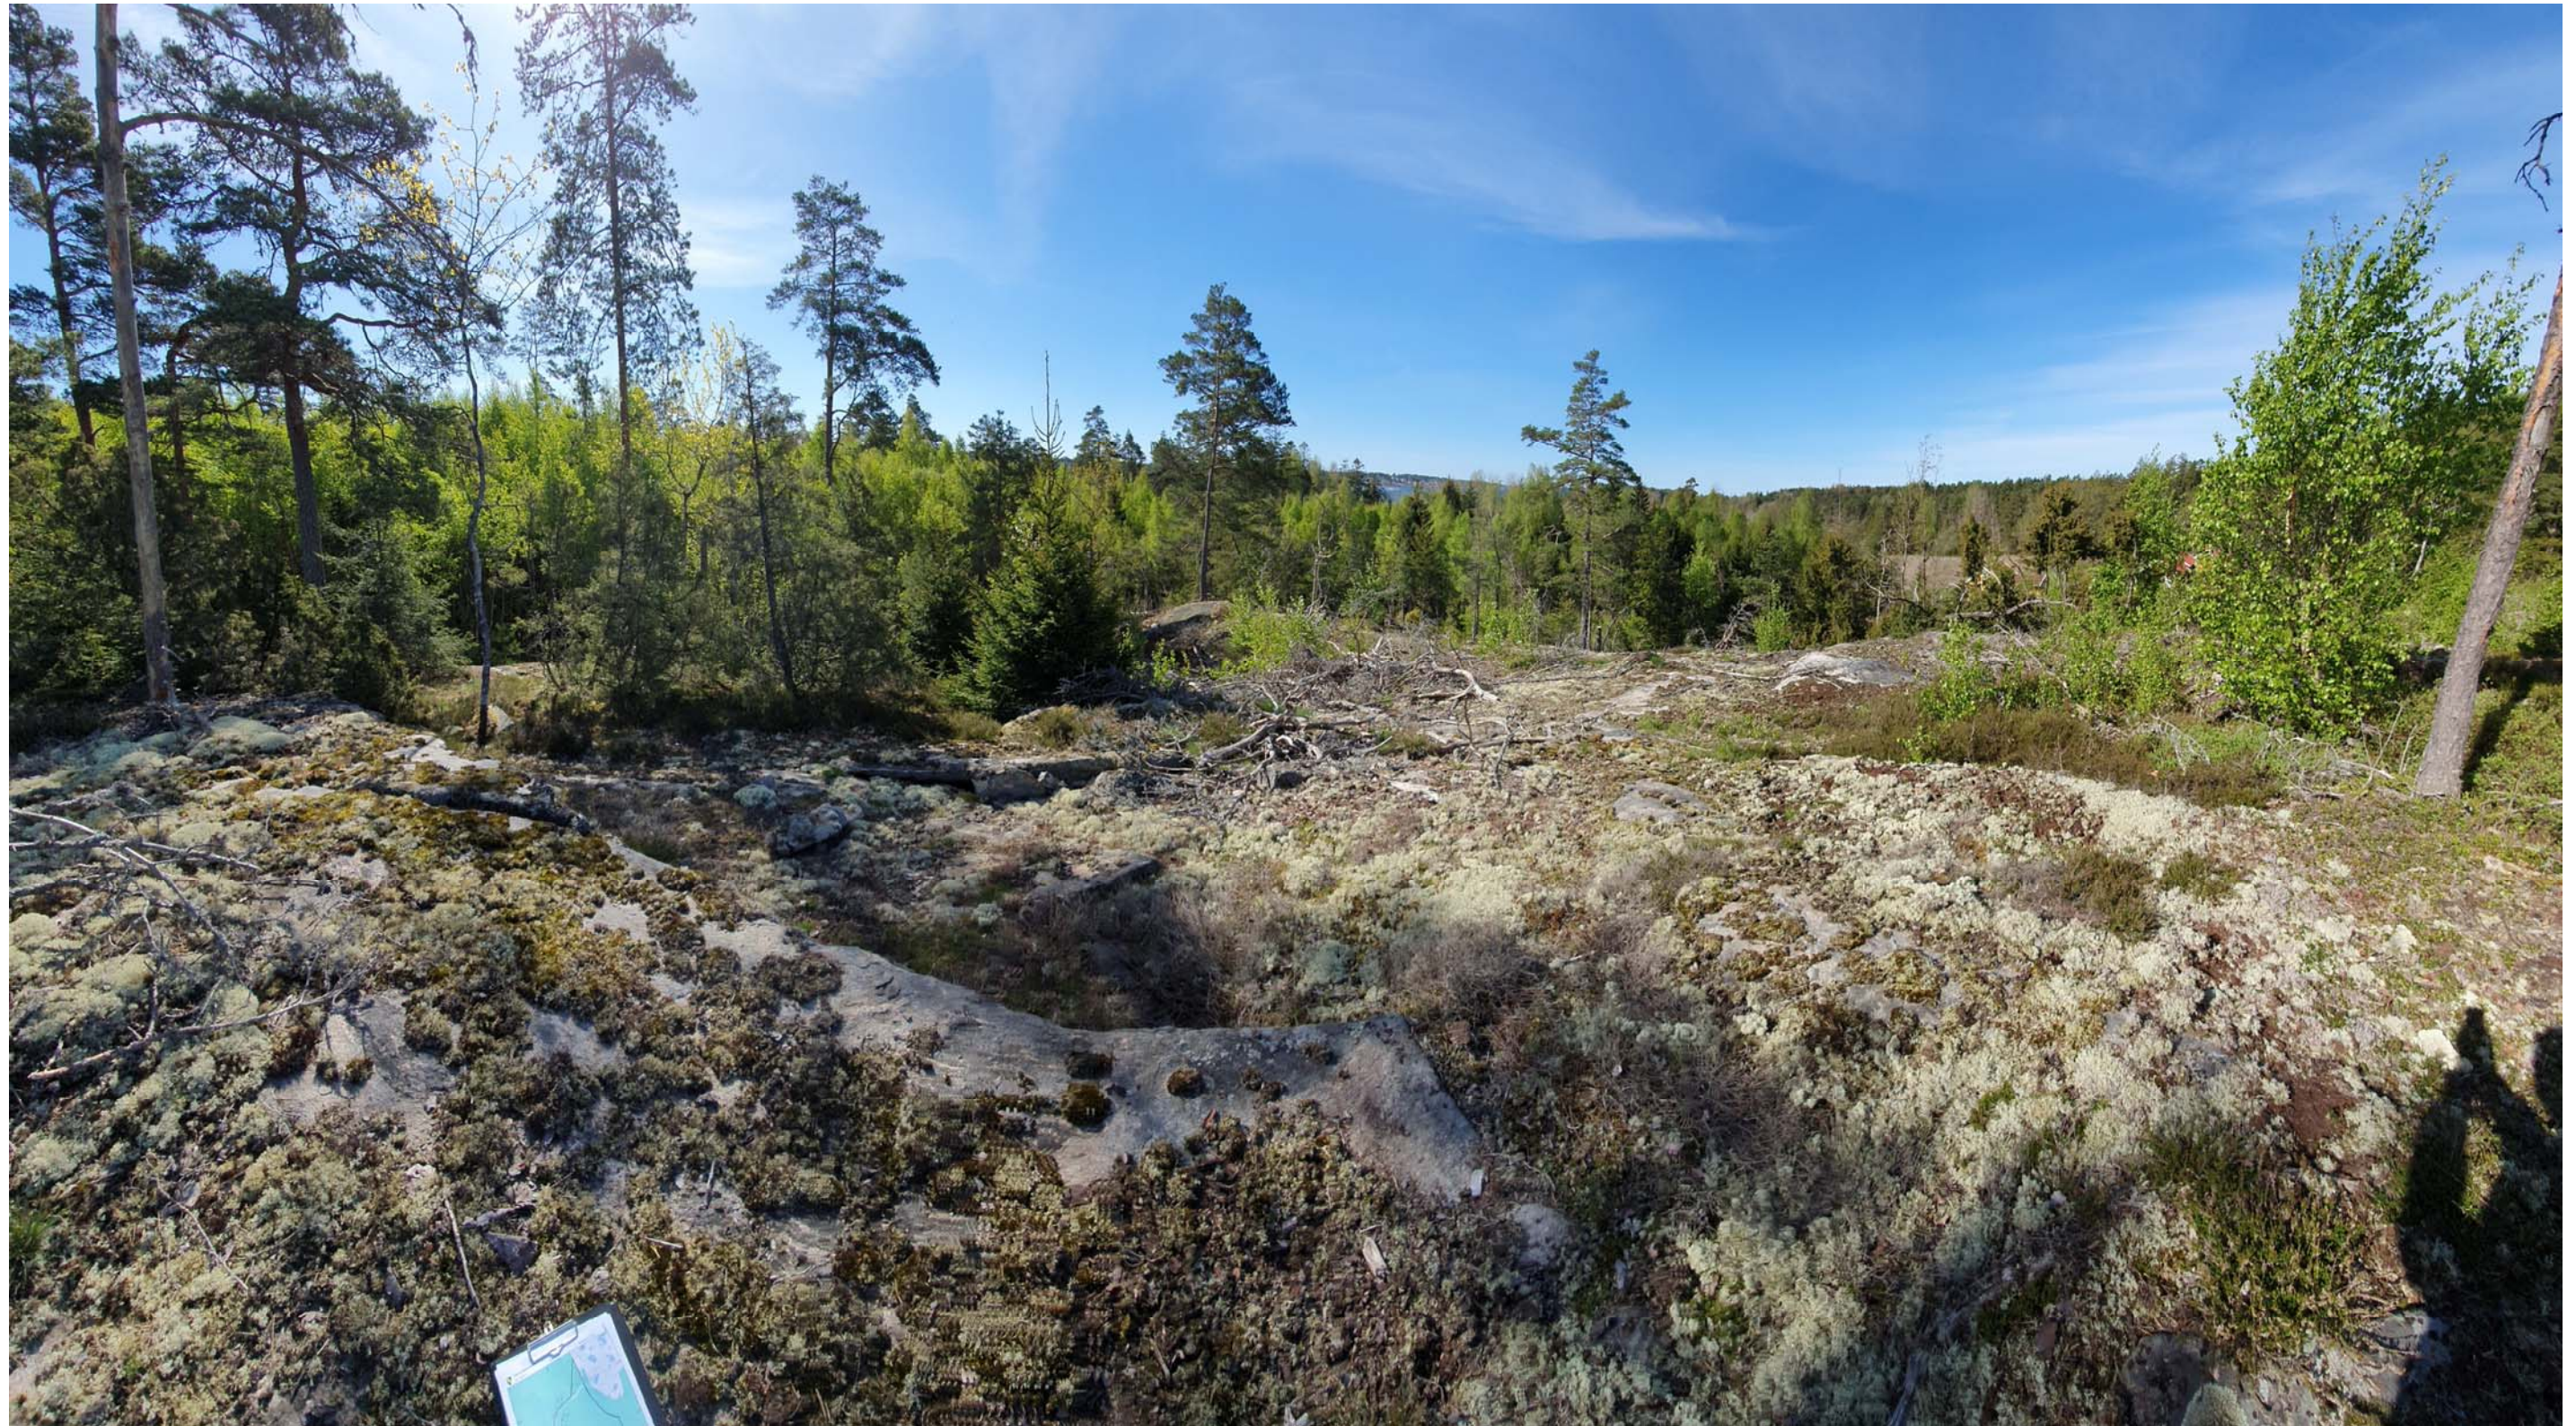
**BILDE 8**

STÅR I PLANLAGT HYTTE OMRÅDE OG TAR BILDE MOT SYD, MYE SYNLIG BERG.

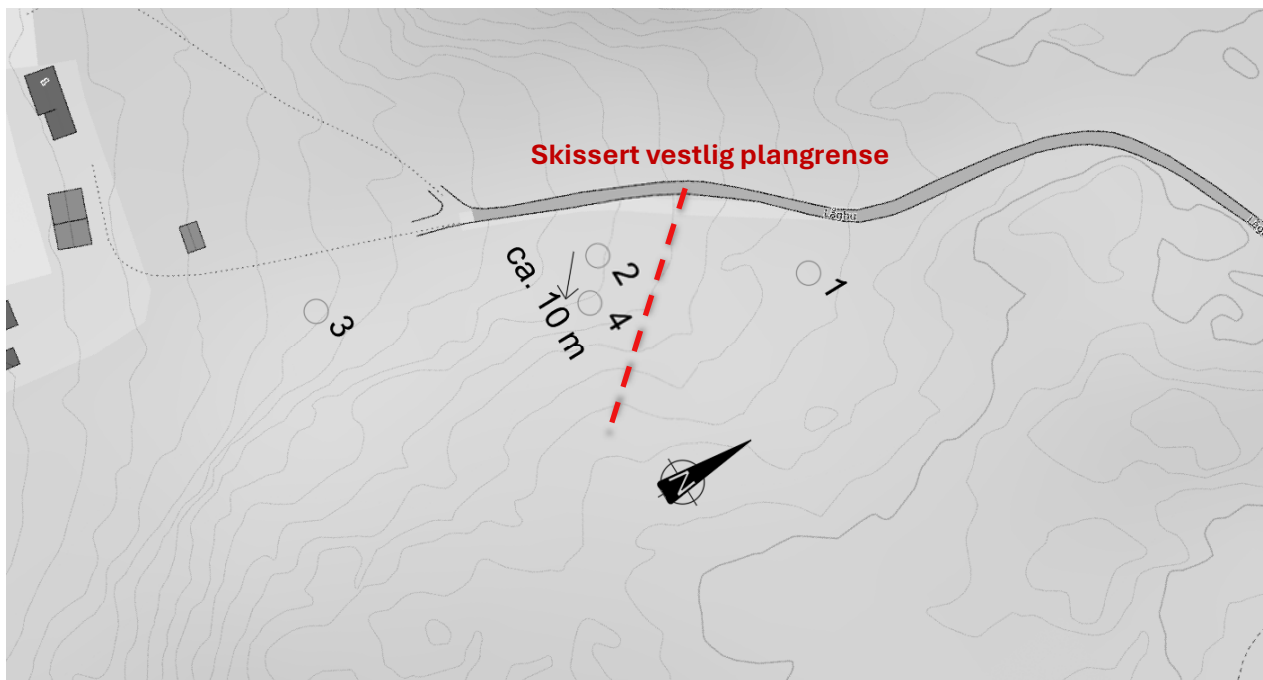
Figur 3-1: Oversiktskart med skissert vestlig plangrense. Sirklene viser nummerering og plassering av prøvegroppene.

Det ble utført prøvegraving i fire punkter i skråningen fra Lågbukollen til Krokstadfjorden. Oversiktskartet i figur 3-1 viser omtrentlig plassering av prøvepunktene.

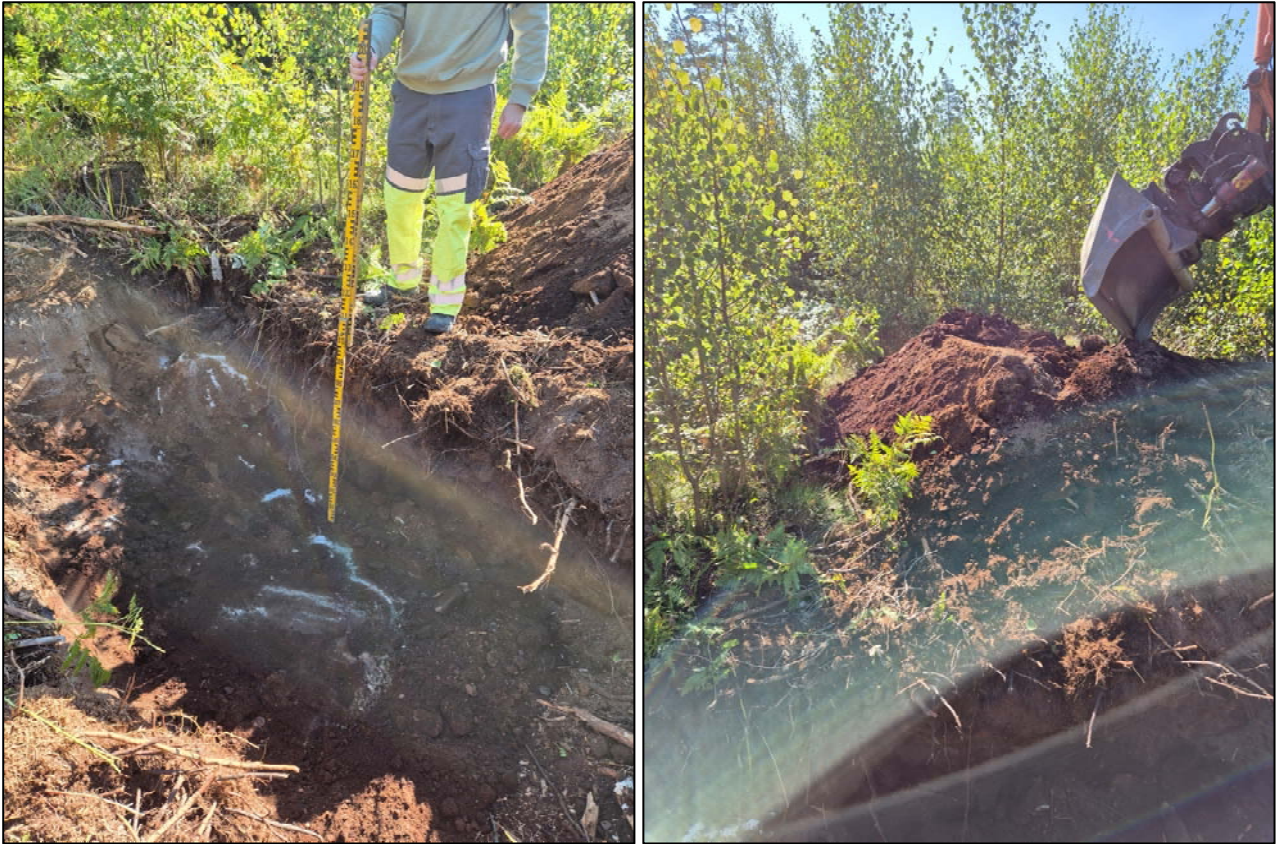
Prøvegravingen i grop 1 avdekket 1,1 meter torv/sandige masser over fjell. Løsmassene inneholder også grovere fraksjoner. Det ble ikke observert innsig av vann under prøvegravingen.

Figur 3-2: Bilder fra prøvegrop 1. Fjell ca. 1 m under terreng.

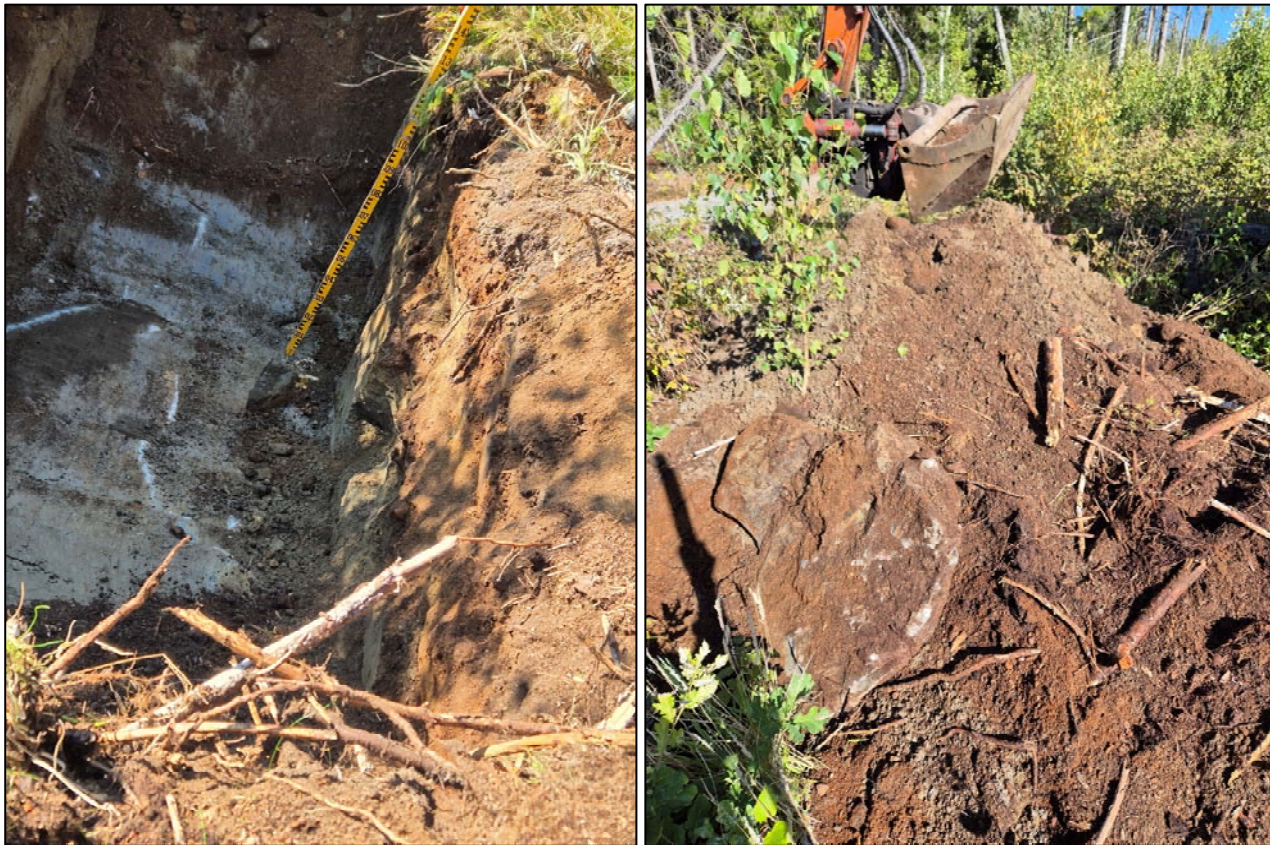
Figur 3-3: Prøvegrop 2

Prøvegravingen i grop 2 avdekket 1,4 meter torv/sandige masser over fjell. Løsmassene inneholder også grovere fraksjoner, opp til store blokker. Se bildet til høyre i figur 3-3. Det ble ikke observert innsig av vann under prøvegravingen.

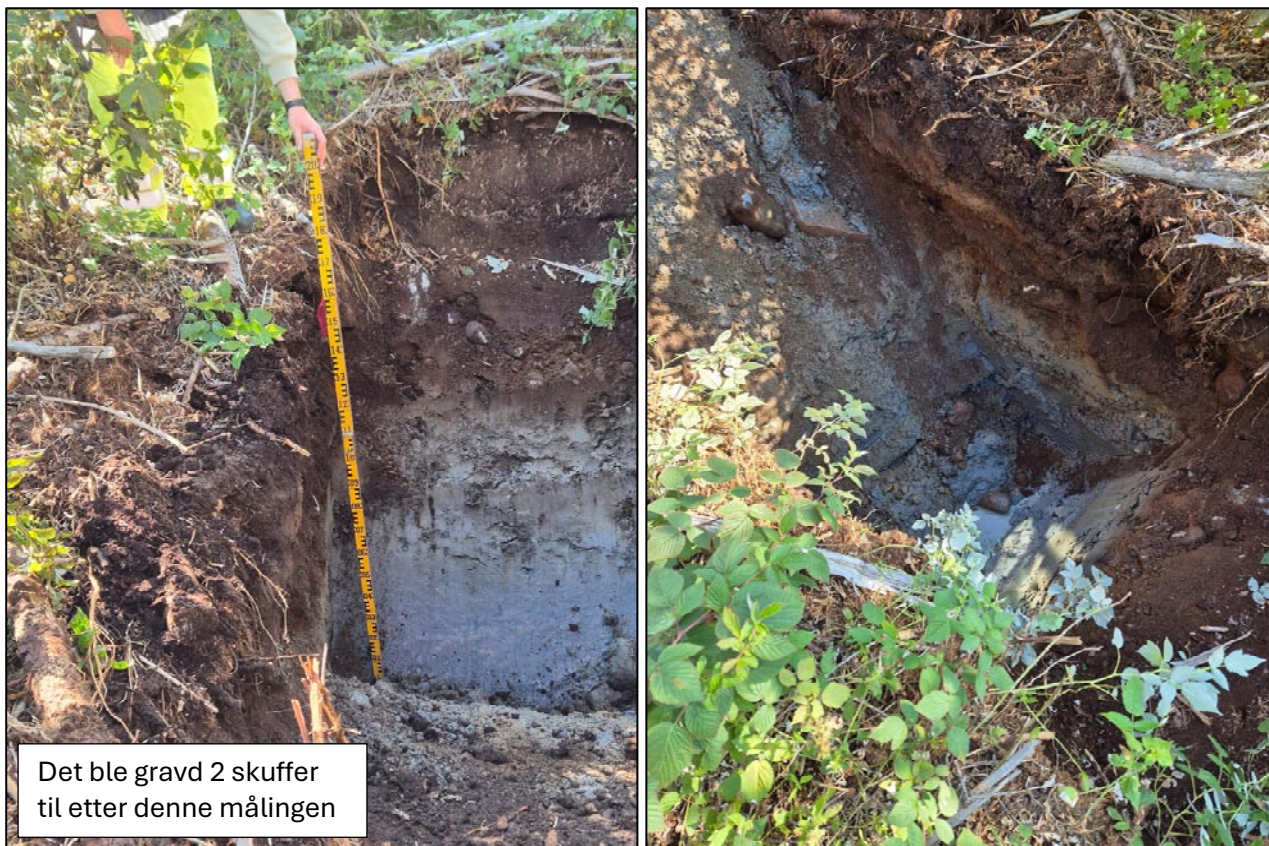
Figur 3-4: Prøvegrop 3

Prøvegravingen i grop 3 viste ca. 1 meter torv/sandige masser over leire til avsluttet prøvegraving 2 m under terreng. Leira blir bløtere i de siste skuffene. Vanninnsig ble observert ved ca. 2 meters dybde.

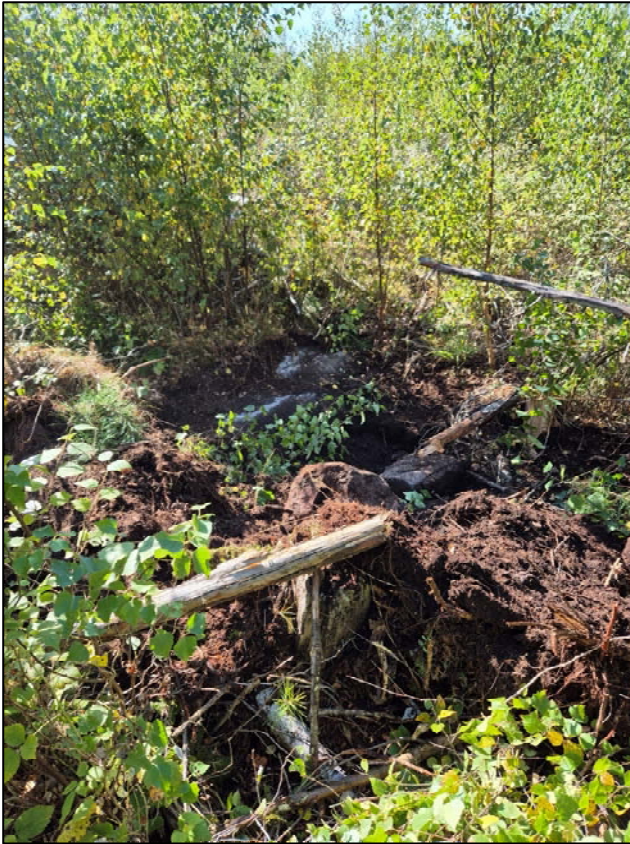
Det ble utført en prøvegraving ca. 10 meter øst for grop nr. 2. Her ble fjell påtruffet ved grunn dybde, ca. 30 cm under terreng.
