Vurdering av områdestabilitet - Snippen

Råde kommune

Områdestabilitetsvurdering

DOKUMENTKODE: 10216029-01-RIG-RAP-01

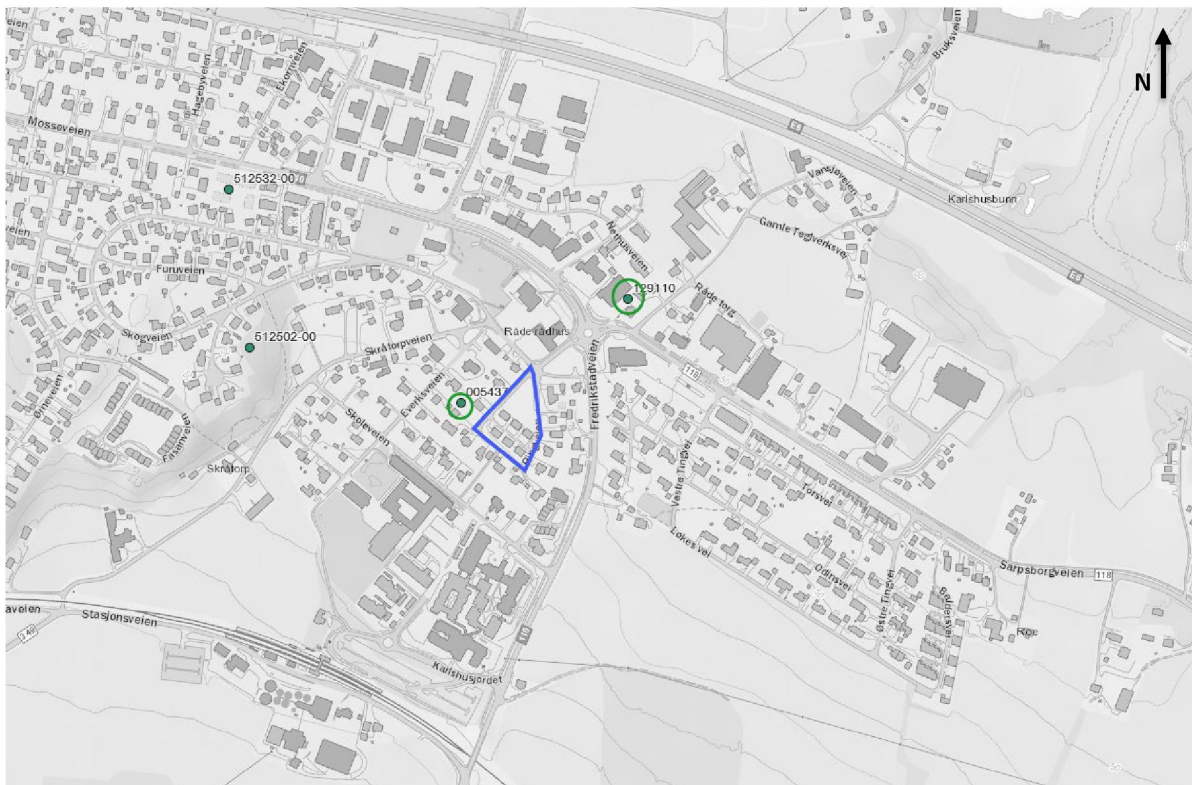
Figur 2-1: Omtrentlig plassering av tilgjengelige grunnundersøkelser i området er markert med grønt. Blått område markerer planområdet.

Det er utført flere grunnundersøkelser i området. Rapporter med grunnundersøkelser er vist i Tabell 2-1, samt Figur 2-1 og Figur 2-2.
